南小学校区通学路対策箇所図

別添2

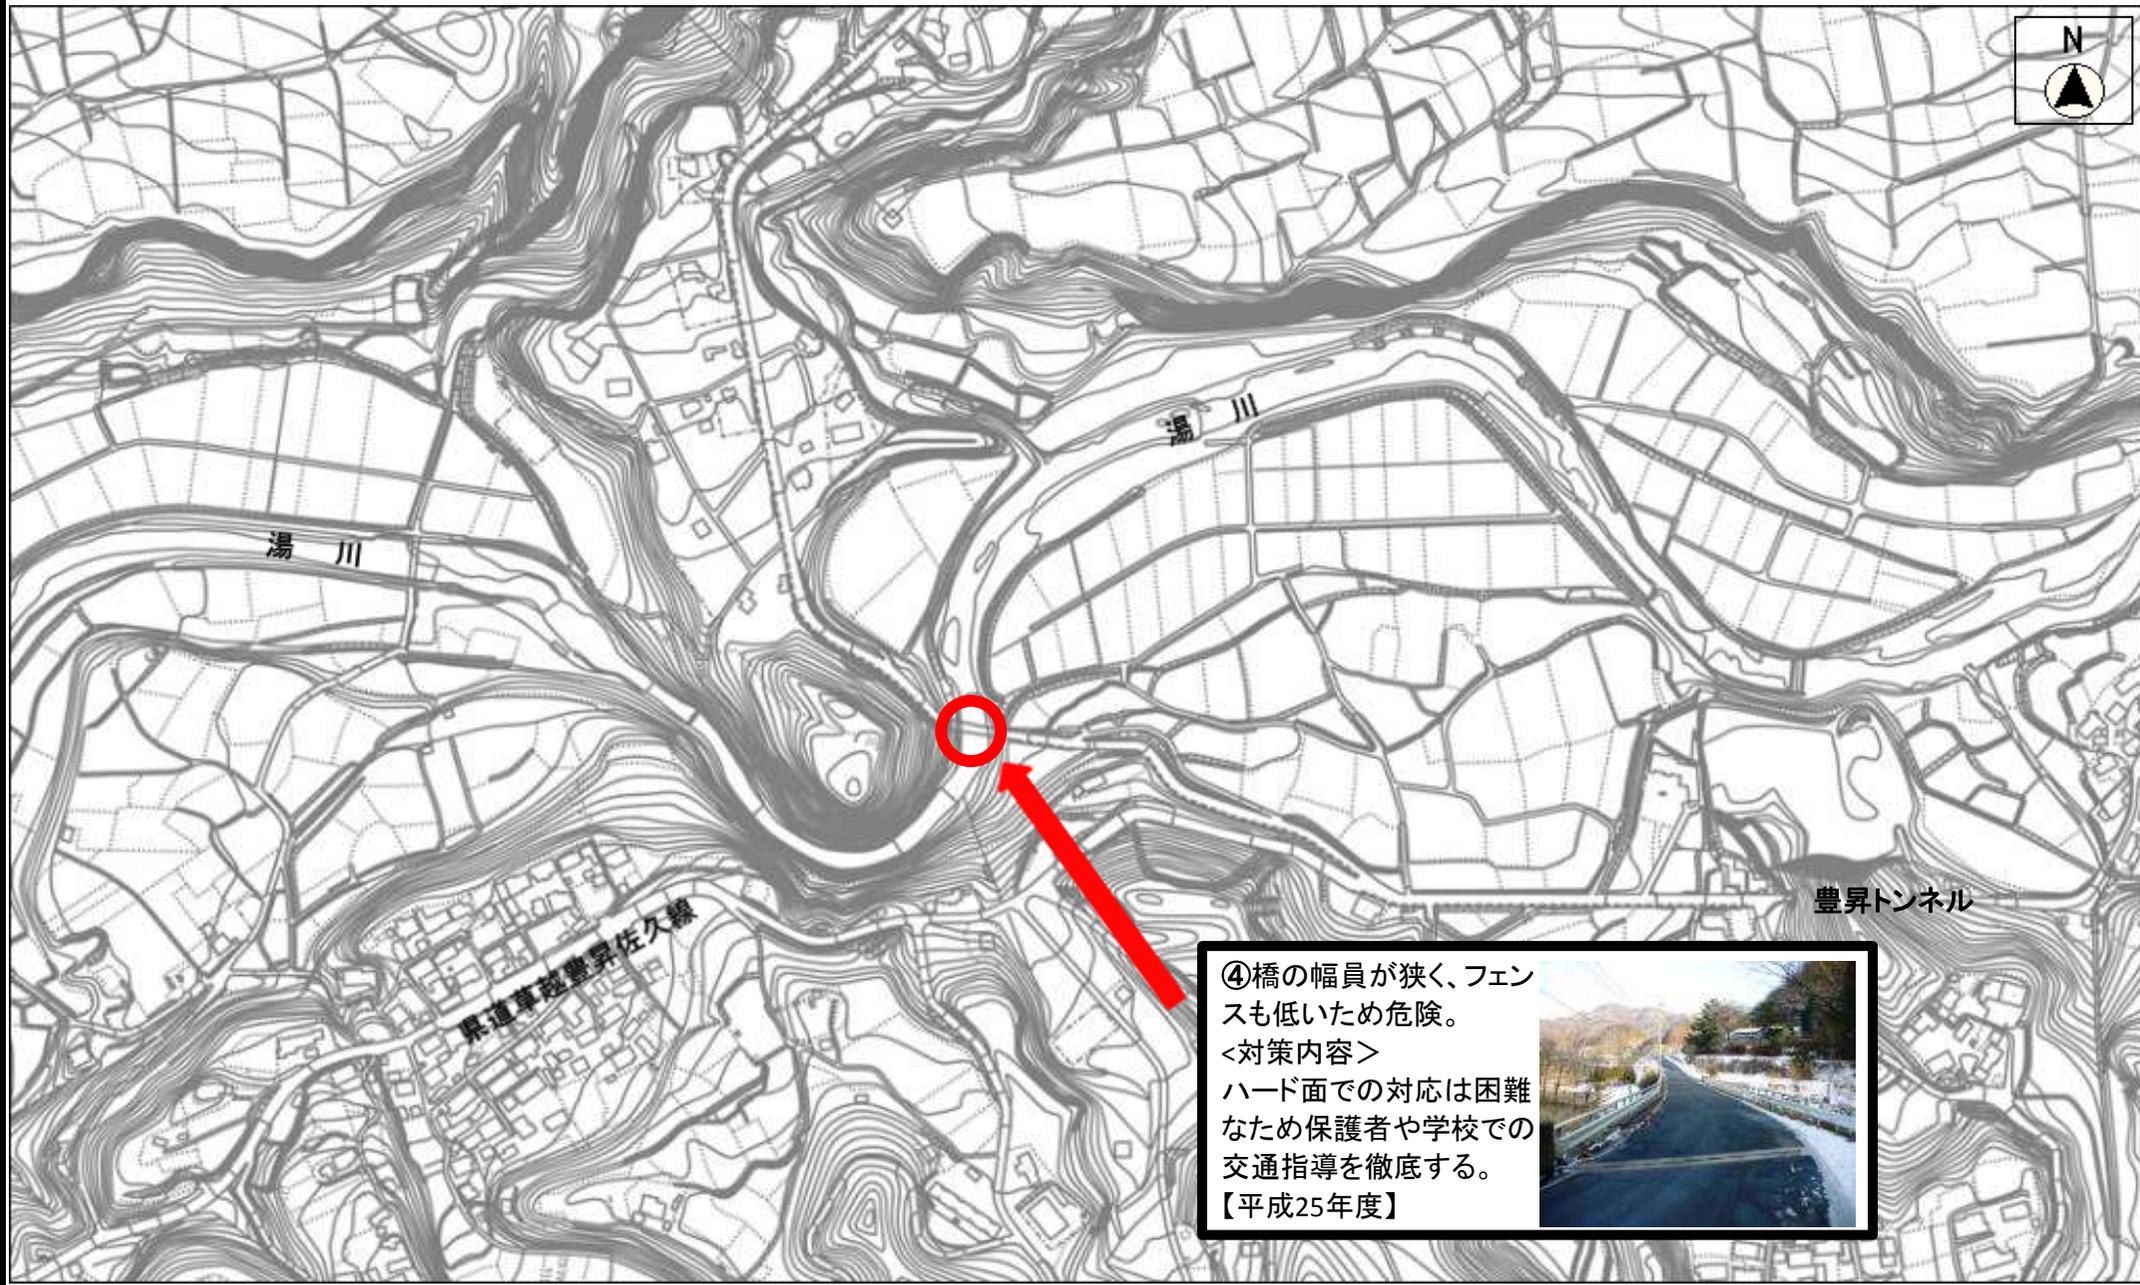
④橋の幅員が狭く、フェンスも低いため危険。
<対策内容>
ハード面での対応は困難なため保護者や学校での交通指導を徹底する。
【平成25年度】

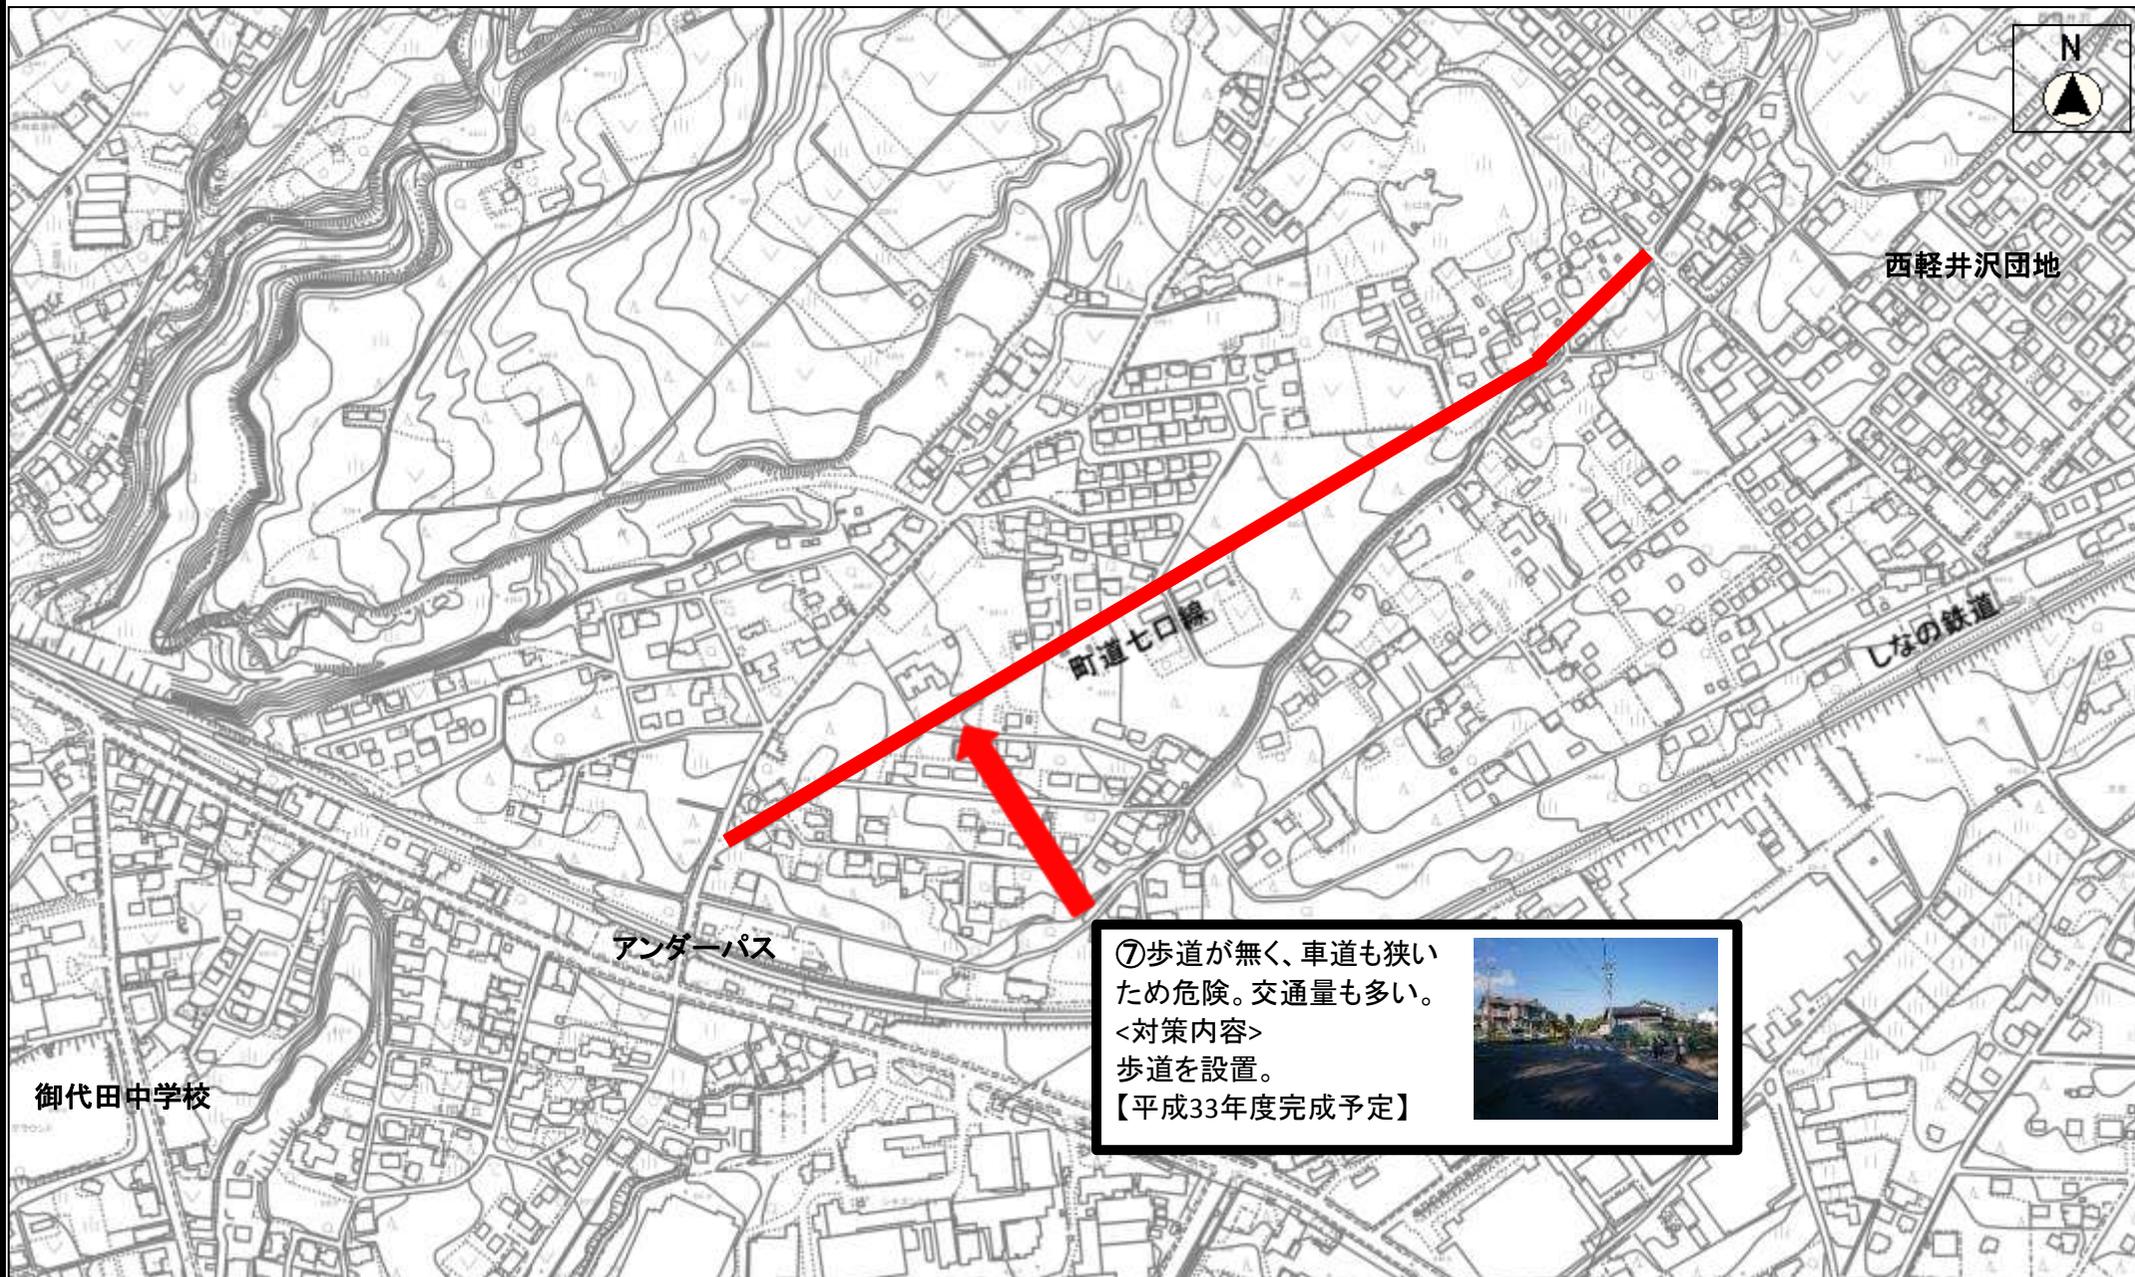
⑦歩道が無く、車道も狭いため危険。交通量も多い。
<対策内容>
歩道を設置。
【平成33年度完成予定】

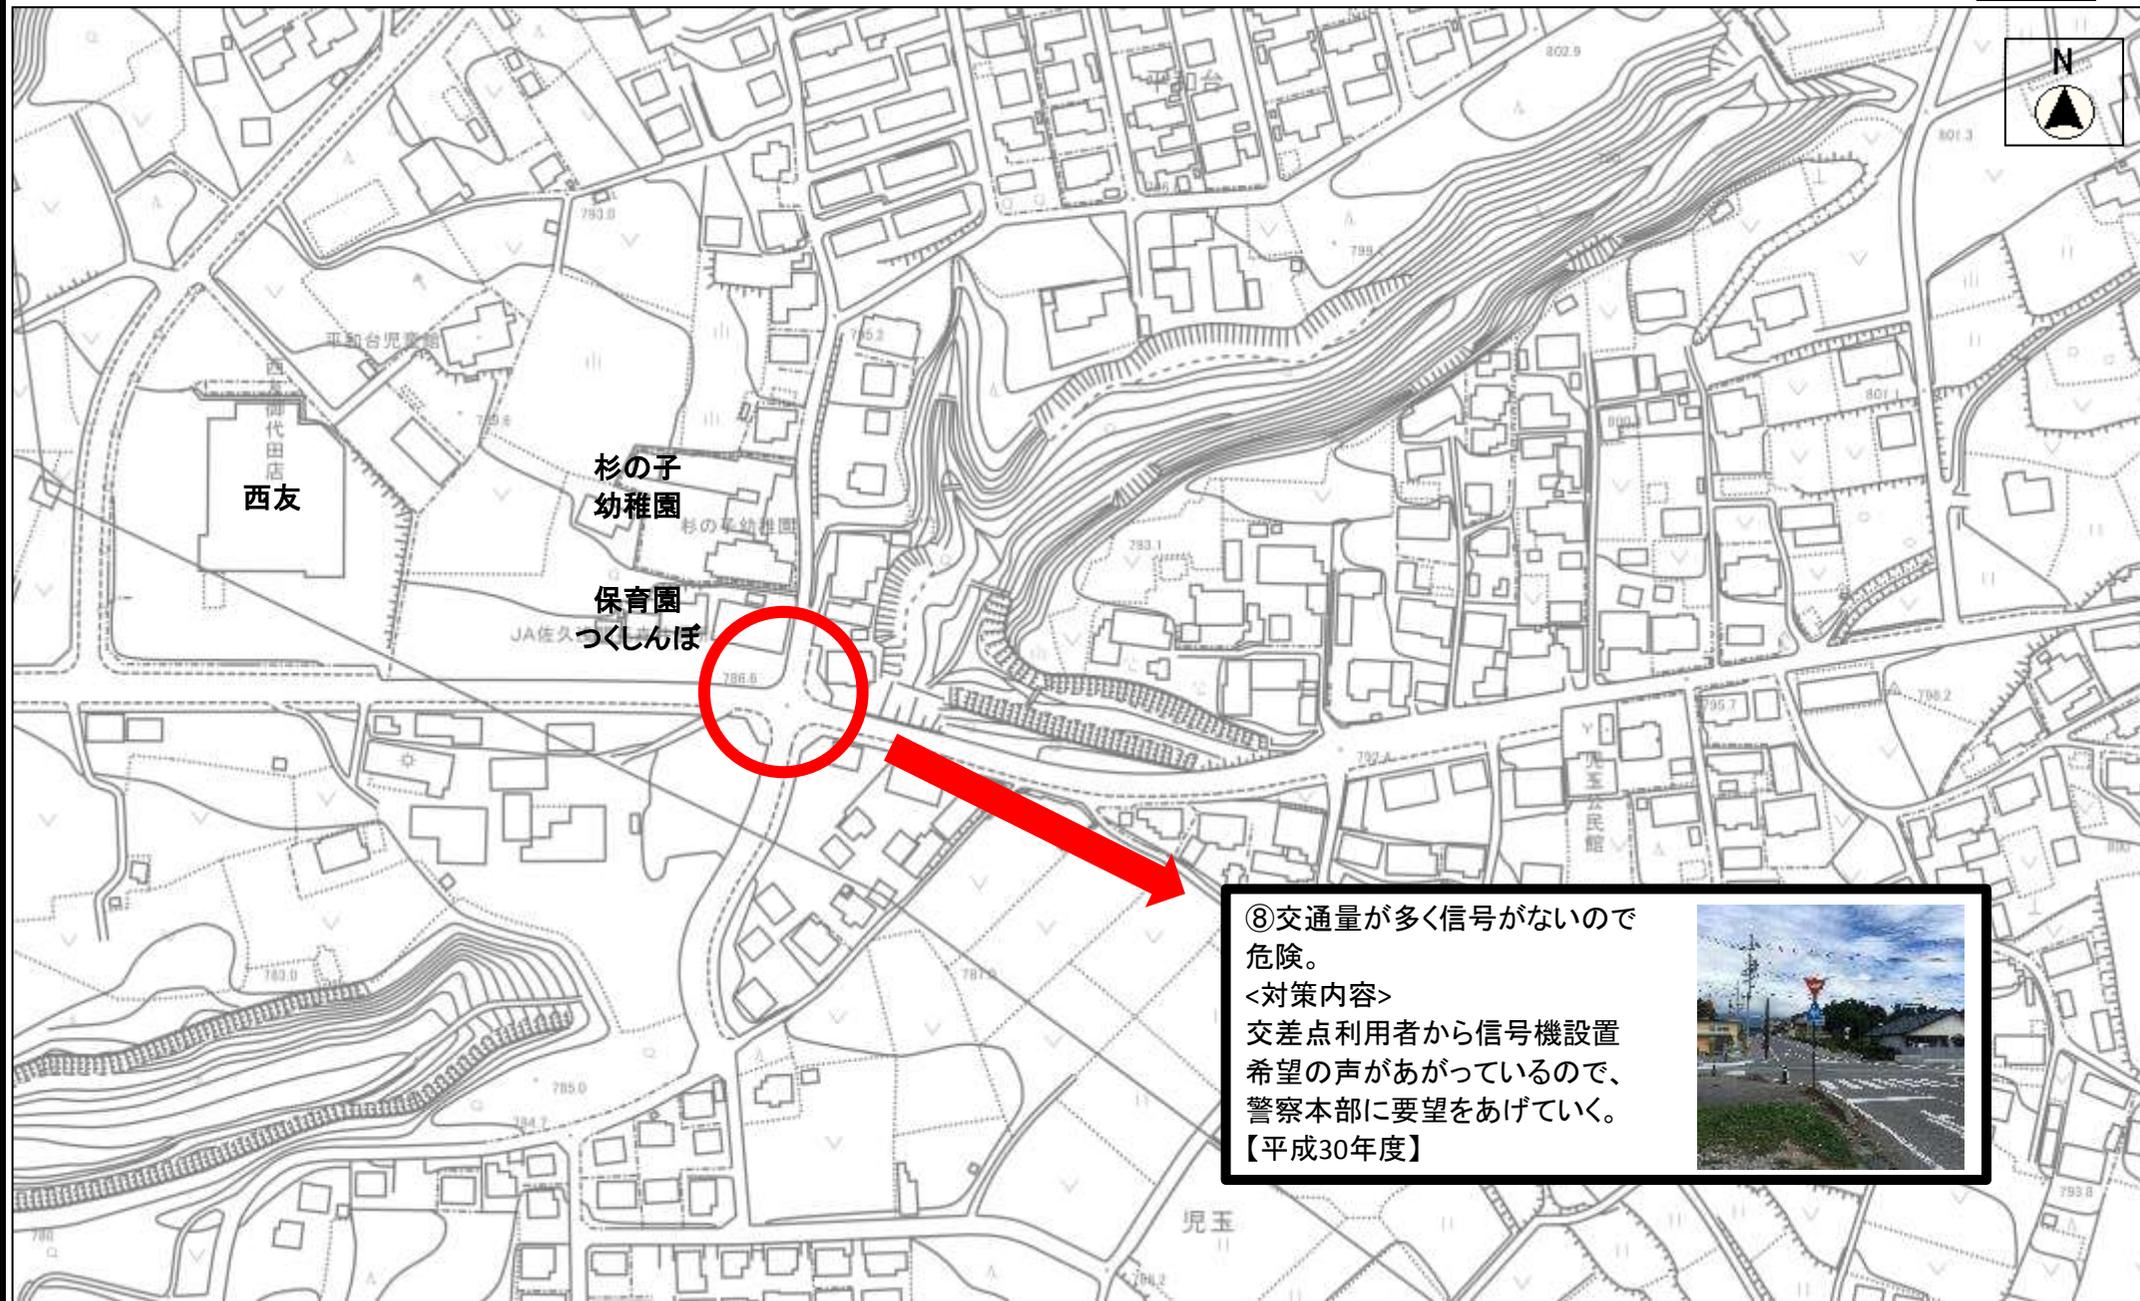
⑧交通量が多く信号がないので危険。
<対策内容>
交差点利用者から信号機設置希望の声があがっているので、警察本部に要望をあげていく。
【平成30年度】

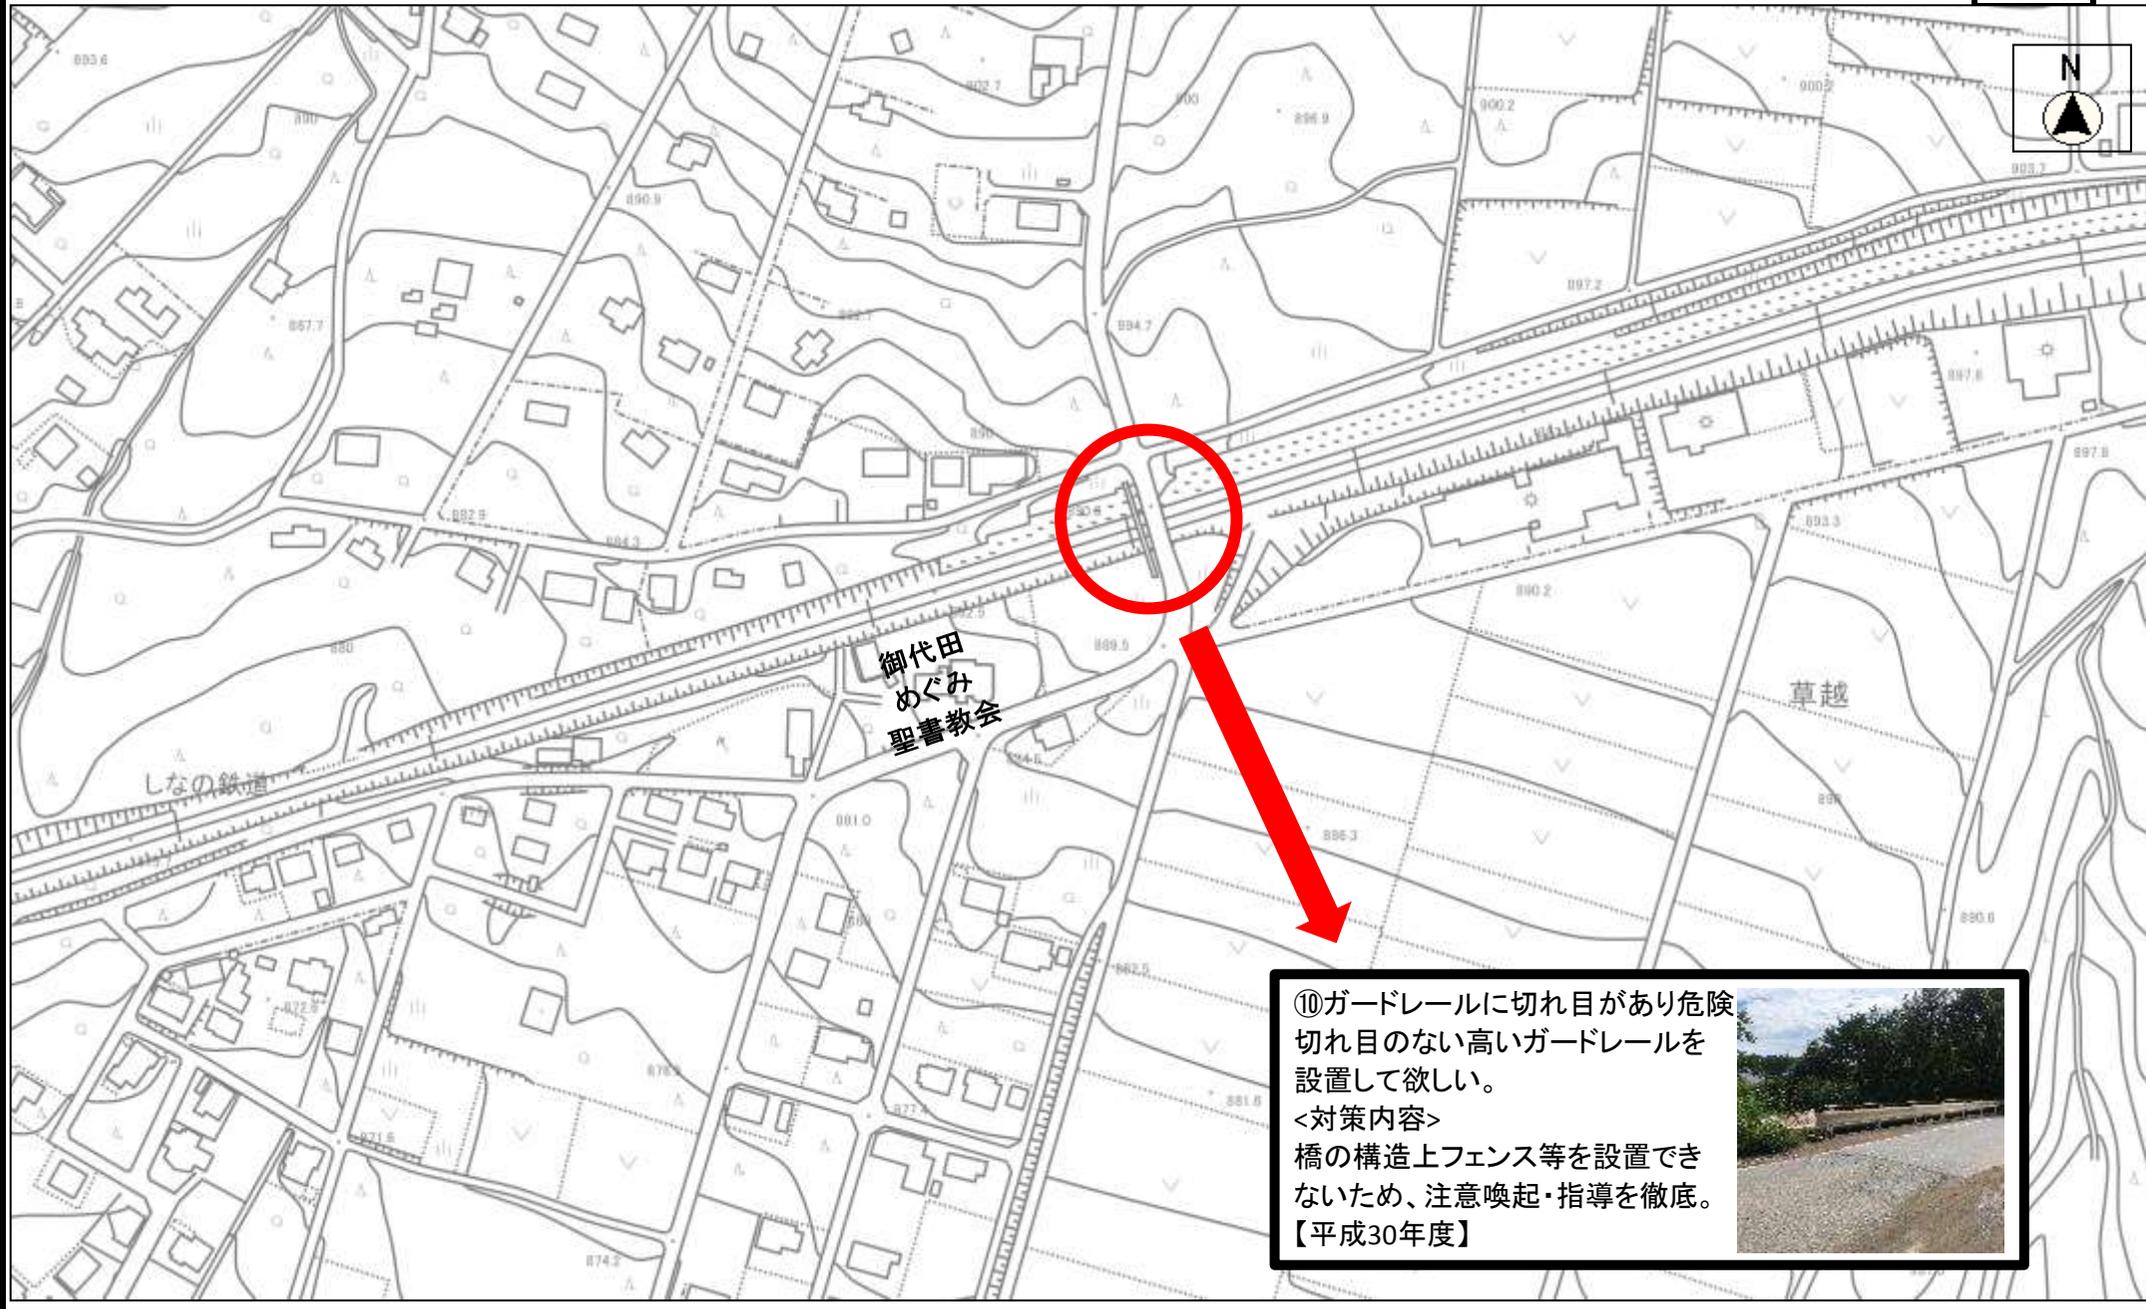
⑩ガードレールに切れ目があり危険
切れ目のない高いガードレールを
設置して欲しい。
<対策内容>
橋の構造上フェンス等を設置でき
ないため、注意喚起・指導を徹底。
【平成30年度】
