南小学校区通学路対策箇所図

別添2

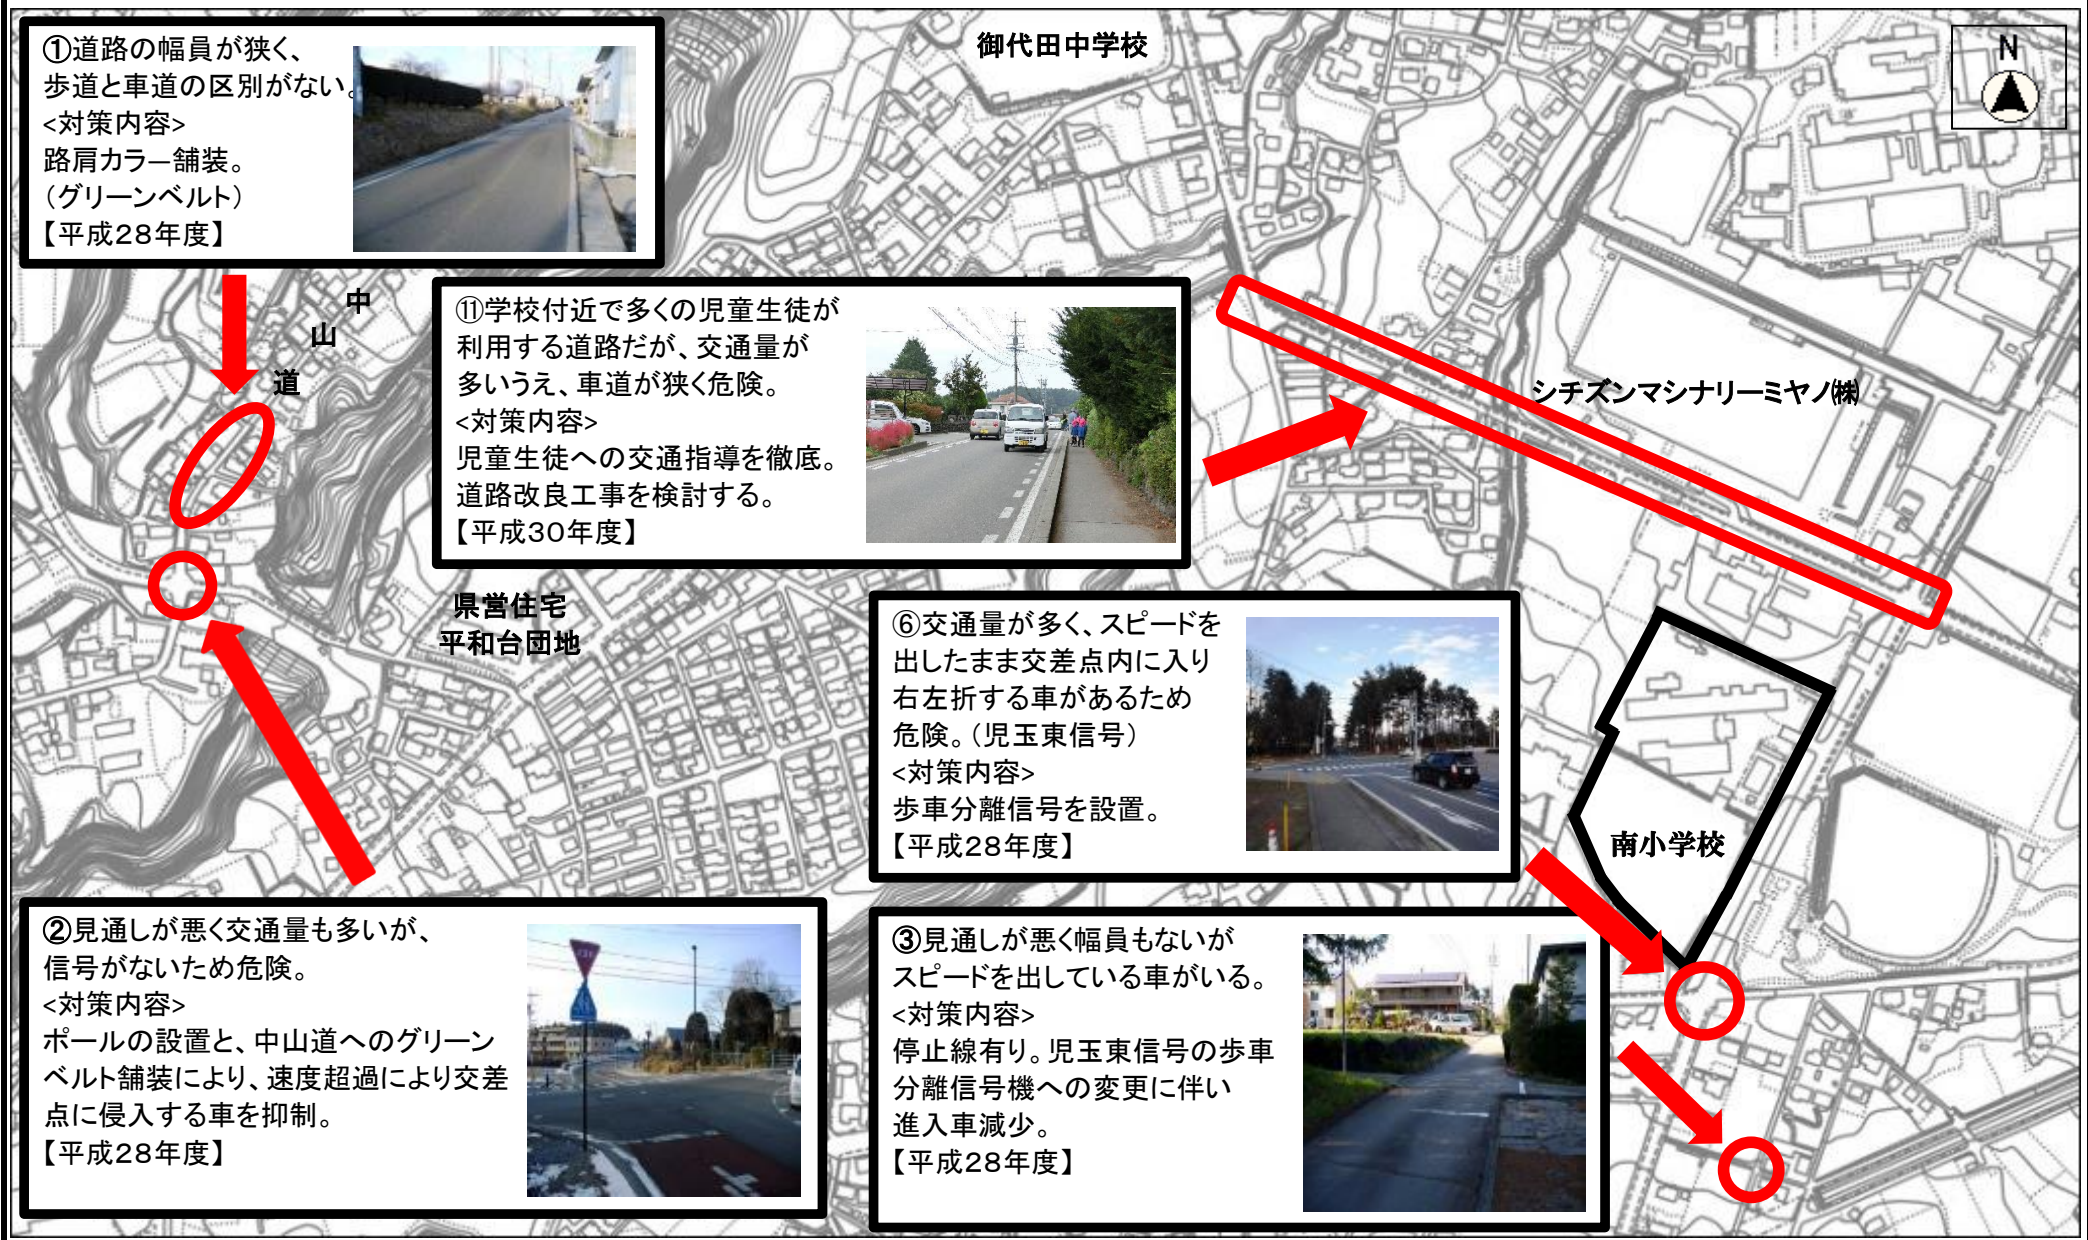
①道路の幅員が狭く、歩道と車道の区別がない。
<対策内容>
路肩カラー舗装。(グリーンベルト)
【平成28年度】

⑩学校付近で多くの児童生徒が利用する道路だが、交通量が多いうえ、車道が狭く危険。
<対策内容>
児童生徒への交通指導を徹底。道路改良工事を検討する。
【平成30年度】

⑥交通量が多く、スピードを出したまま交差点内に入り右左折する車があるため危険。(児玉東信号)
<対策内容>
歩車分離信号を設置。
【平成28年度】

②見通しが悪く交通量も多いが、信号がないため危険。
<対策内容>
ポールの設置と、中山道へのグリーンベルト舗装により、速度超過により交差点に侵入する車を抑制。
【平成28年度】

③見通しが悪く幅員もないがスピードを出している車がいる。
<対策内容>
停止線有り。児玉東信号の歩車分離信号機への変更に伴い進入車減少。
【平成28年度】

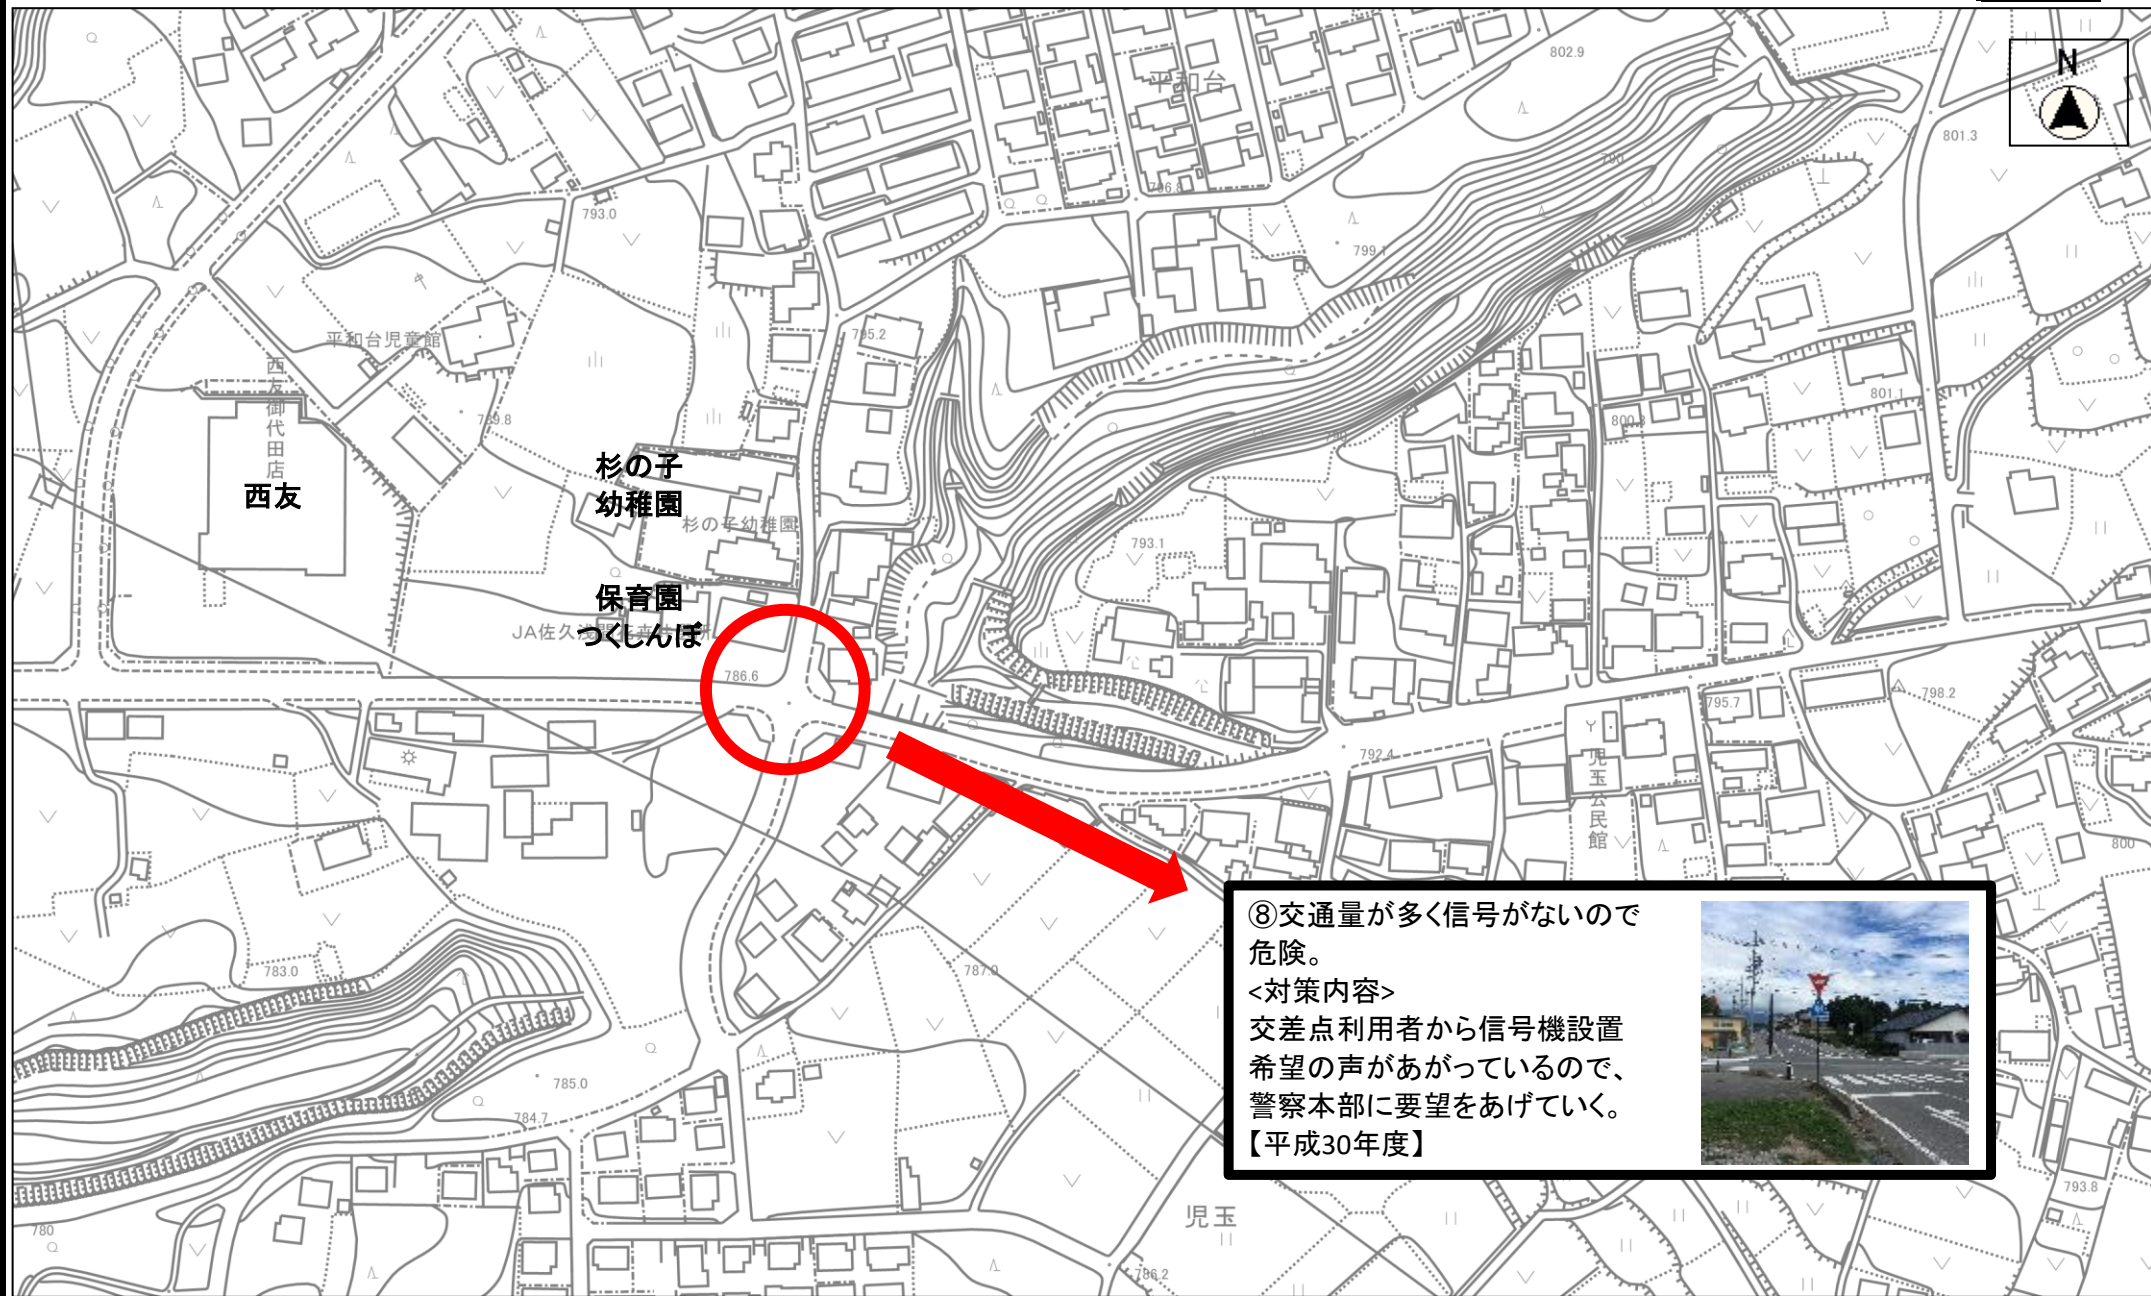
⑧交通量が多く信号がないので危険。
<対策内容>
交差点利用者から信号機設置希望の声があがっているので、警察本部に要望をあげていく。
【平成30年度】
