# 南小学校区通学路対策箇所図

別添2

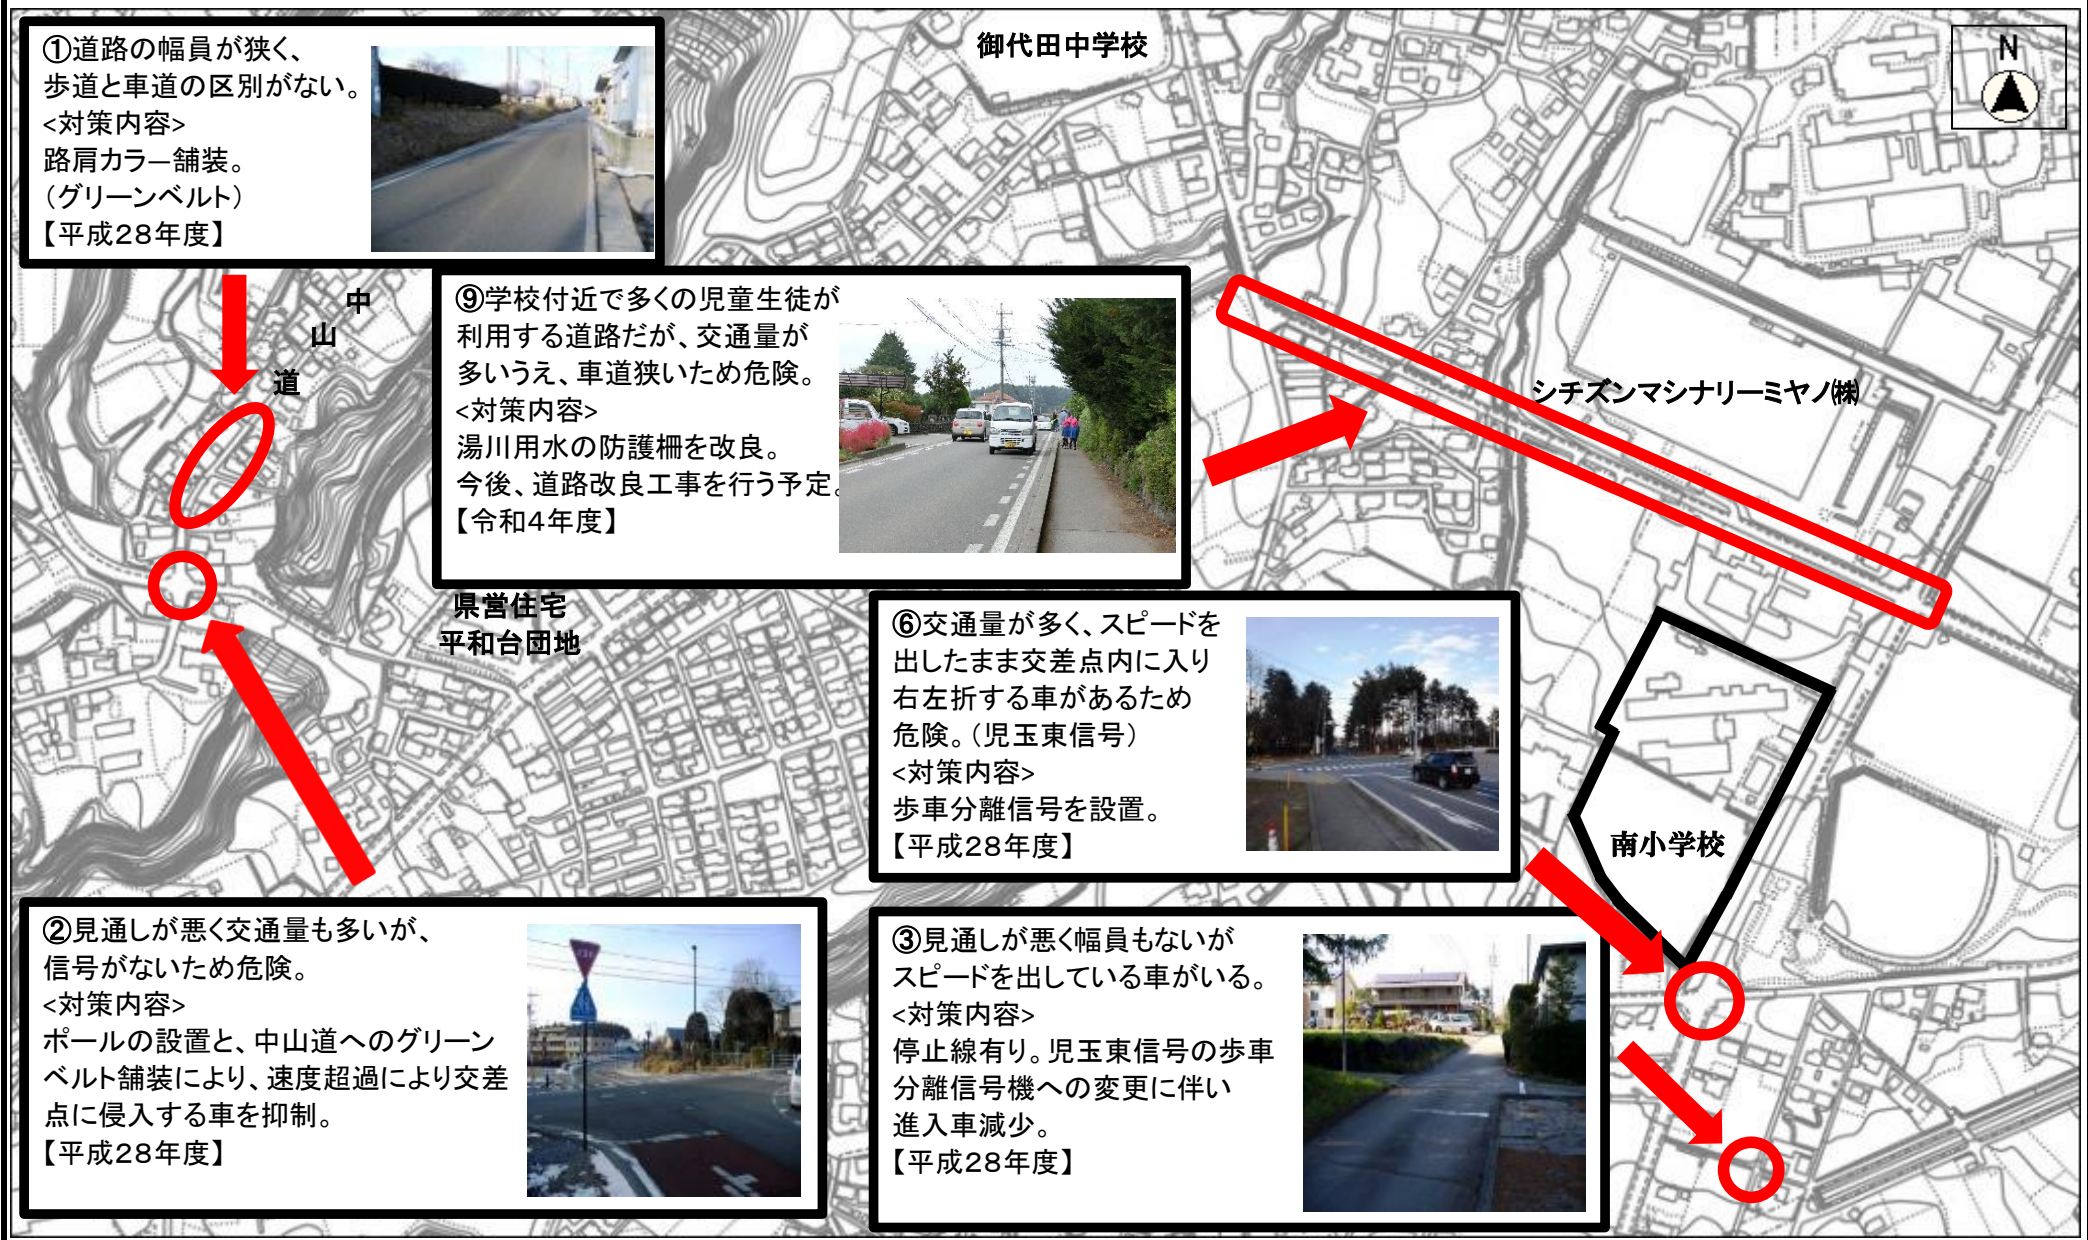
①道路の幅員が狭く、歩道と車道の区別がない。  
 <対策内容>  
 路肩カラー舗装。(グリーンベルト)  
 【平成28年度】

⑨学校付近で多くの児童生徒が利用する道路だが、交通量が多いうえ、車道狭いため危険。  
 <対策内容>  
 湯川用水の防護柵を改良。今後、道路改良工事を行う予定。  
 【令和4年度】

⑥交通量が多く、スピードを出したまま交差点内に入り右左折する車があるため危険。(児玉東信号)  
 <対策内容>  
 歩車分離信号を設置。  
 【平成28年度】

②見通しが悪く交通量も多いが、信号がないため危険。  
 <対策内容>  
 ポールの設置と、中山道へのグリーンベルト舗装により、速度超過により交差点に侵入する車を抑制。  
 【平成28年度】

③見通しが悪く幅員もないがスピードを出している車がいる。  
 <対策内容>  
 停止線有り。児玉東信号の歩車分離信号機への変更に伴い進入車減少。  
 【平成28年度】

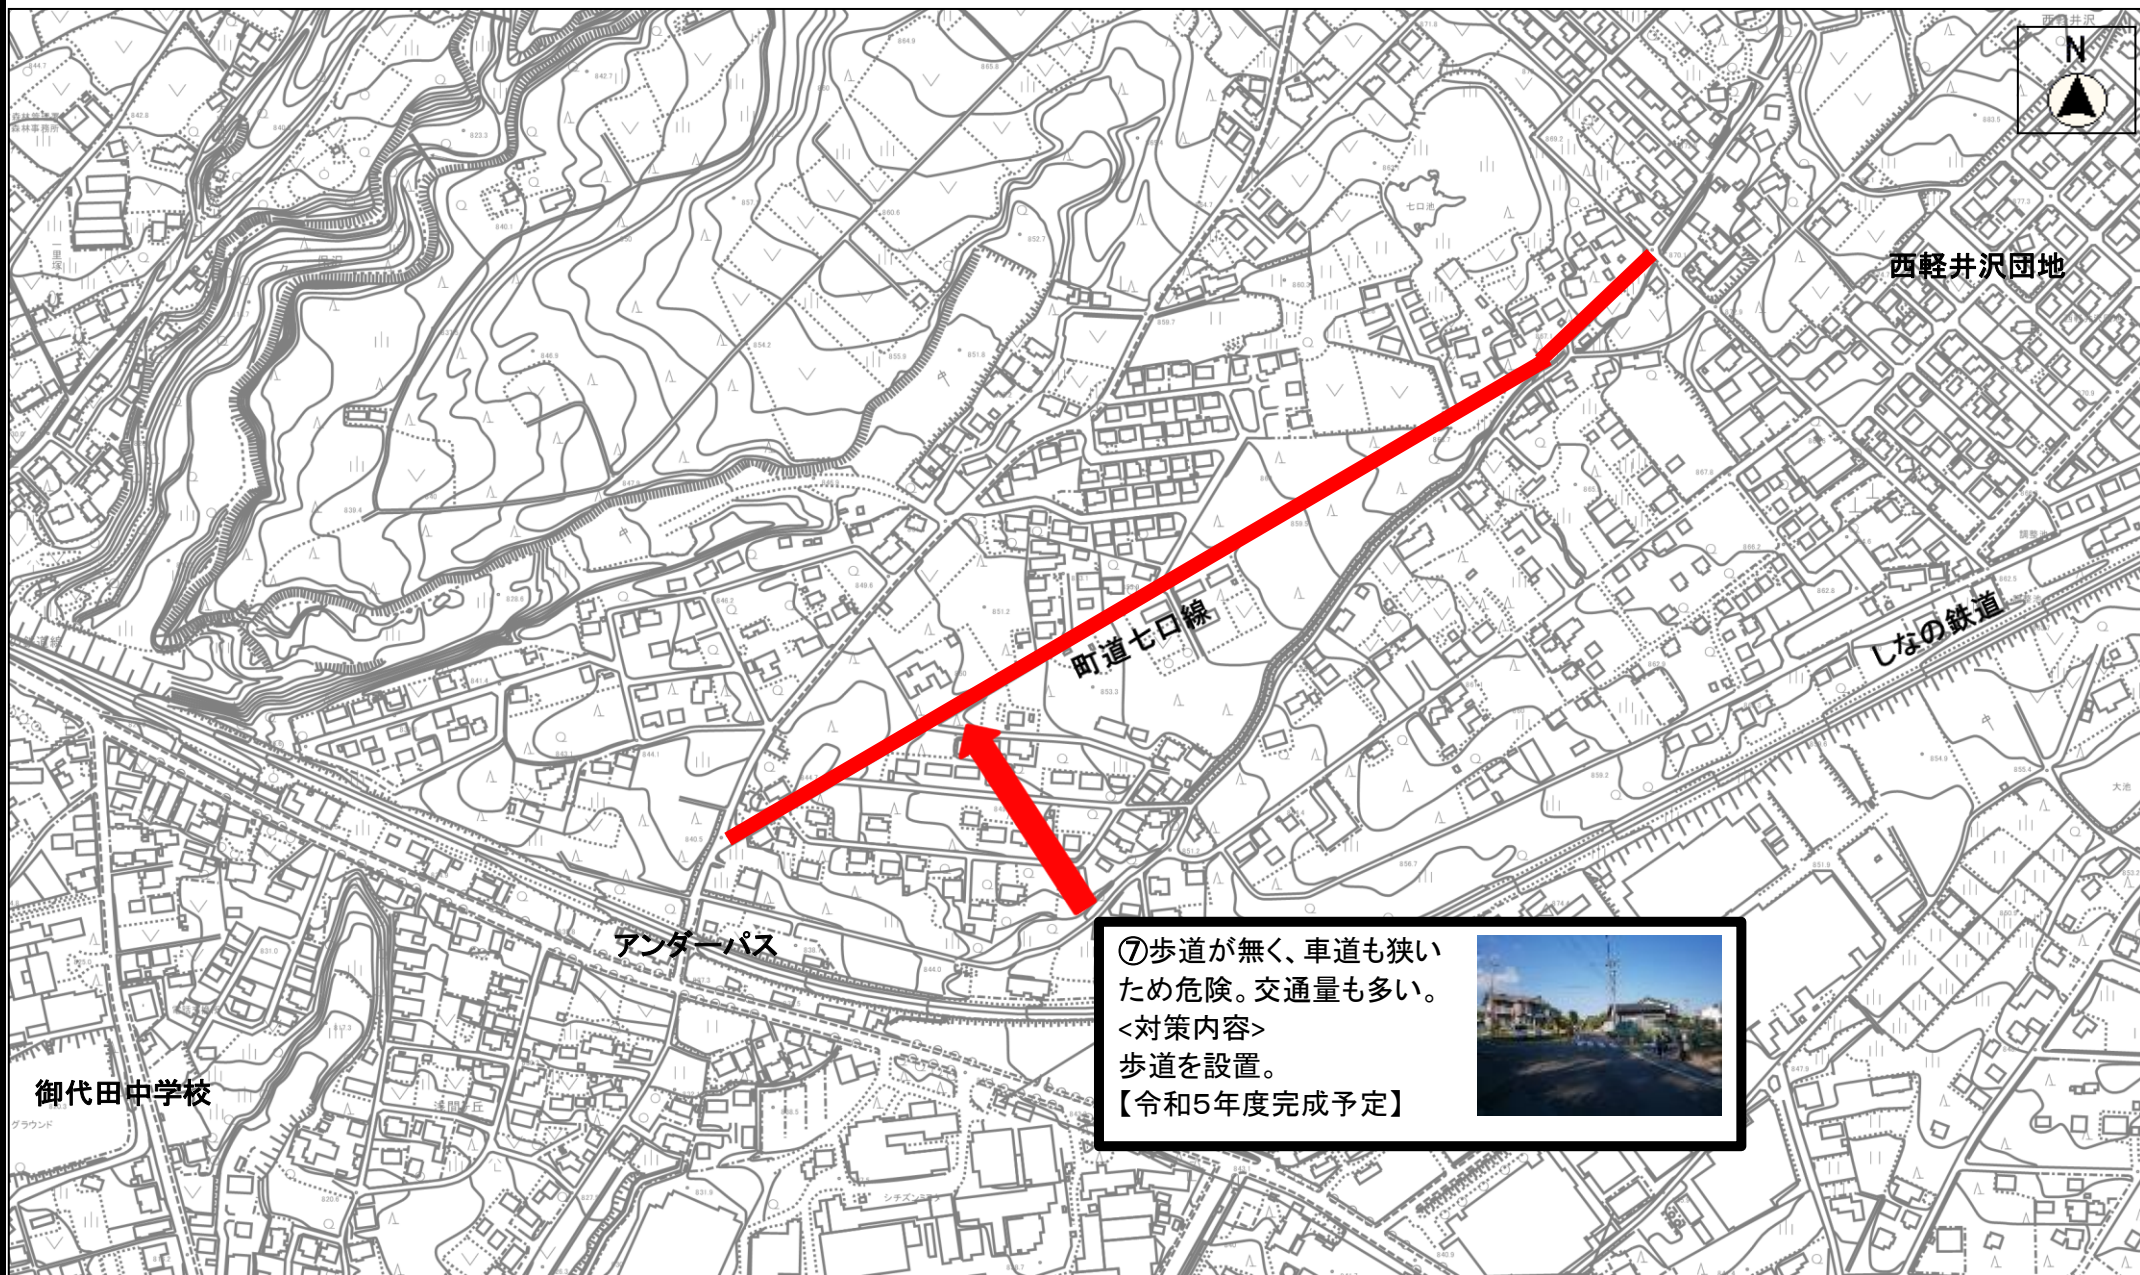
⑦歩道が無く、車道も狭いため危険。交通量も多い。  
<対策内容>  
歩道を設置。  
【令和5年度完成予定】
