# 南小学校区通学路対策箇所図

別添2

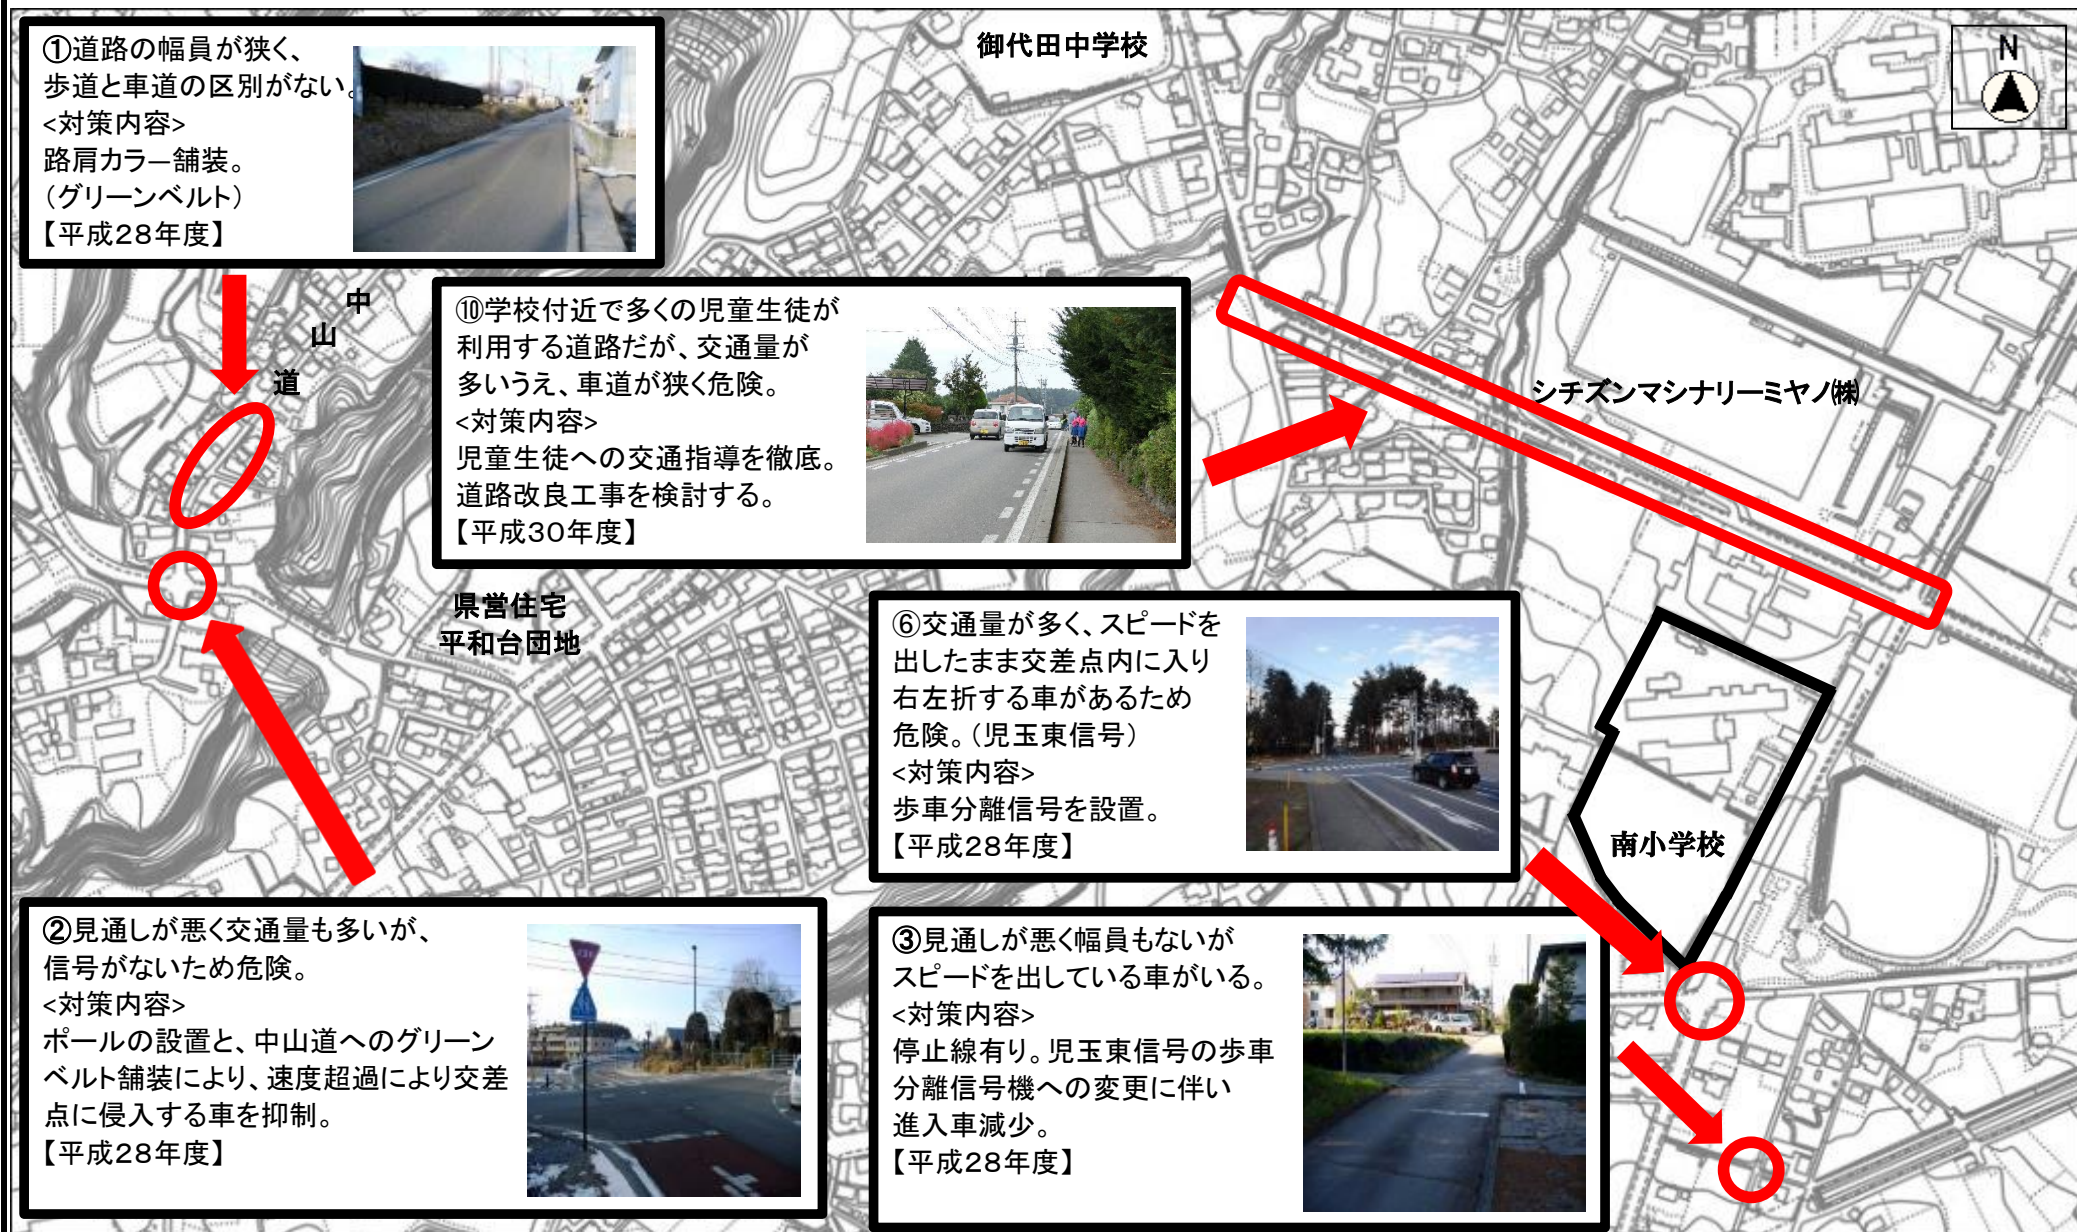
①道路の幅員が狭く、歩道と車道の区別がない。  
<対策内容>  
路肩カラー舗装。(グリーンベルト)  
【平成28年度】

⑩学校付近で多くの児童生徒が利用する道路だが、交通量が多いうえ、車道が狭く危険。  
<対策内容>  
児童生徒への交通指導を徹底。道路改良工事を検討する。  
【平成30年度】

⑥交通量が多く、スピードを出したまま交差点内に入り右左折する車があるため危険。(児玉東信号)  
<対策内容>  
歩車分離信号を設置。  
【平成28年度】

②見通しが悪く交通量も多いが、信号がないため危険。  
<対策内容>  
ポールの設置と、中山道へのグリーンベルト舗装により、速度超過により交差点に侵入する車を抑制。  
【平成28年度】

③見通しが悪く幅員もないがスピードを出している車がいる。  
<対策内容>  
停止線有り。児玉東信号の歩車分離信号機への変更に伴い進入車減少。  
【平成28年度】
