# 北小学校区通学路対策箇所図

別添3

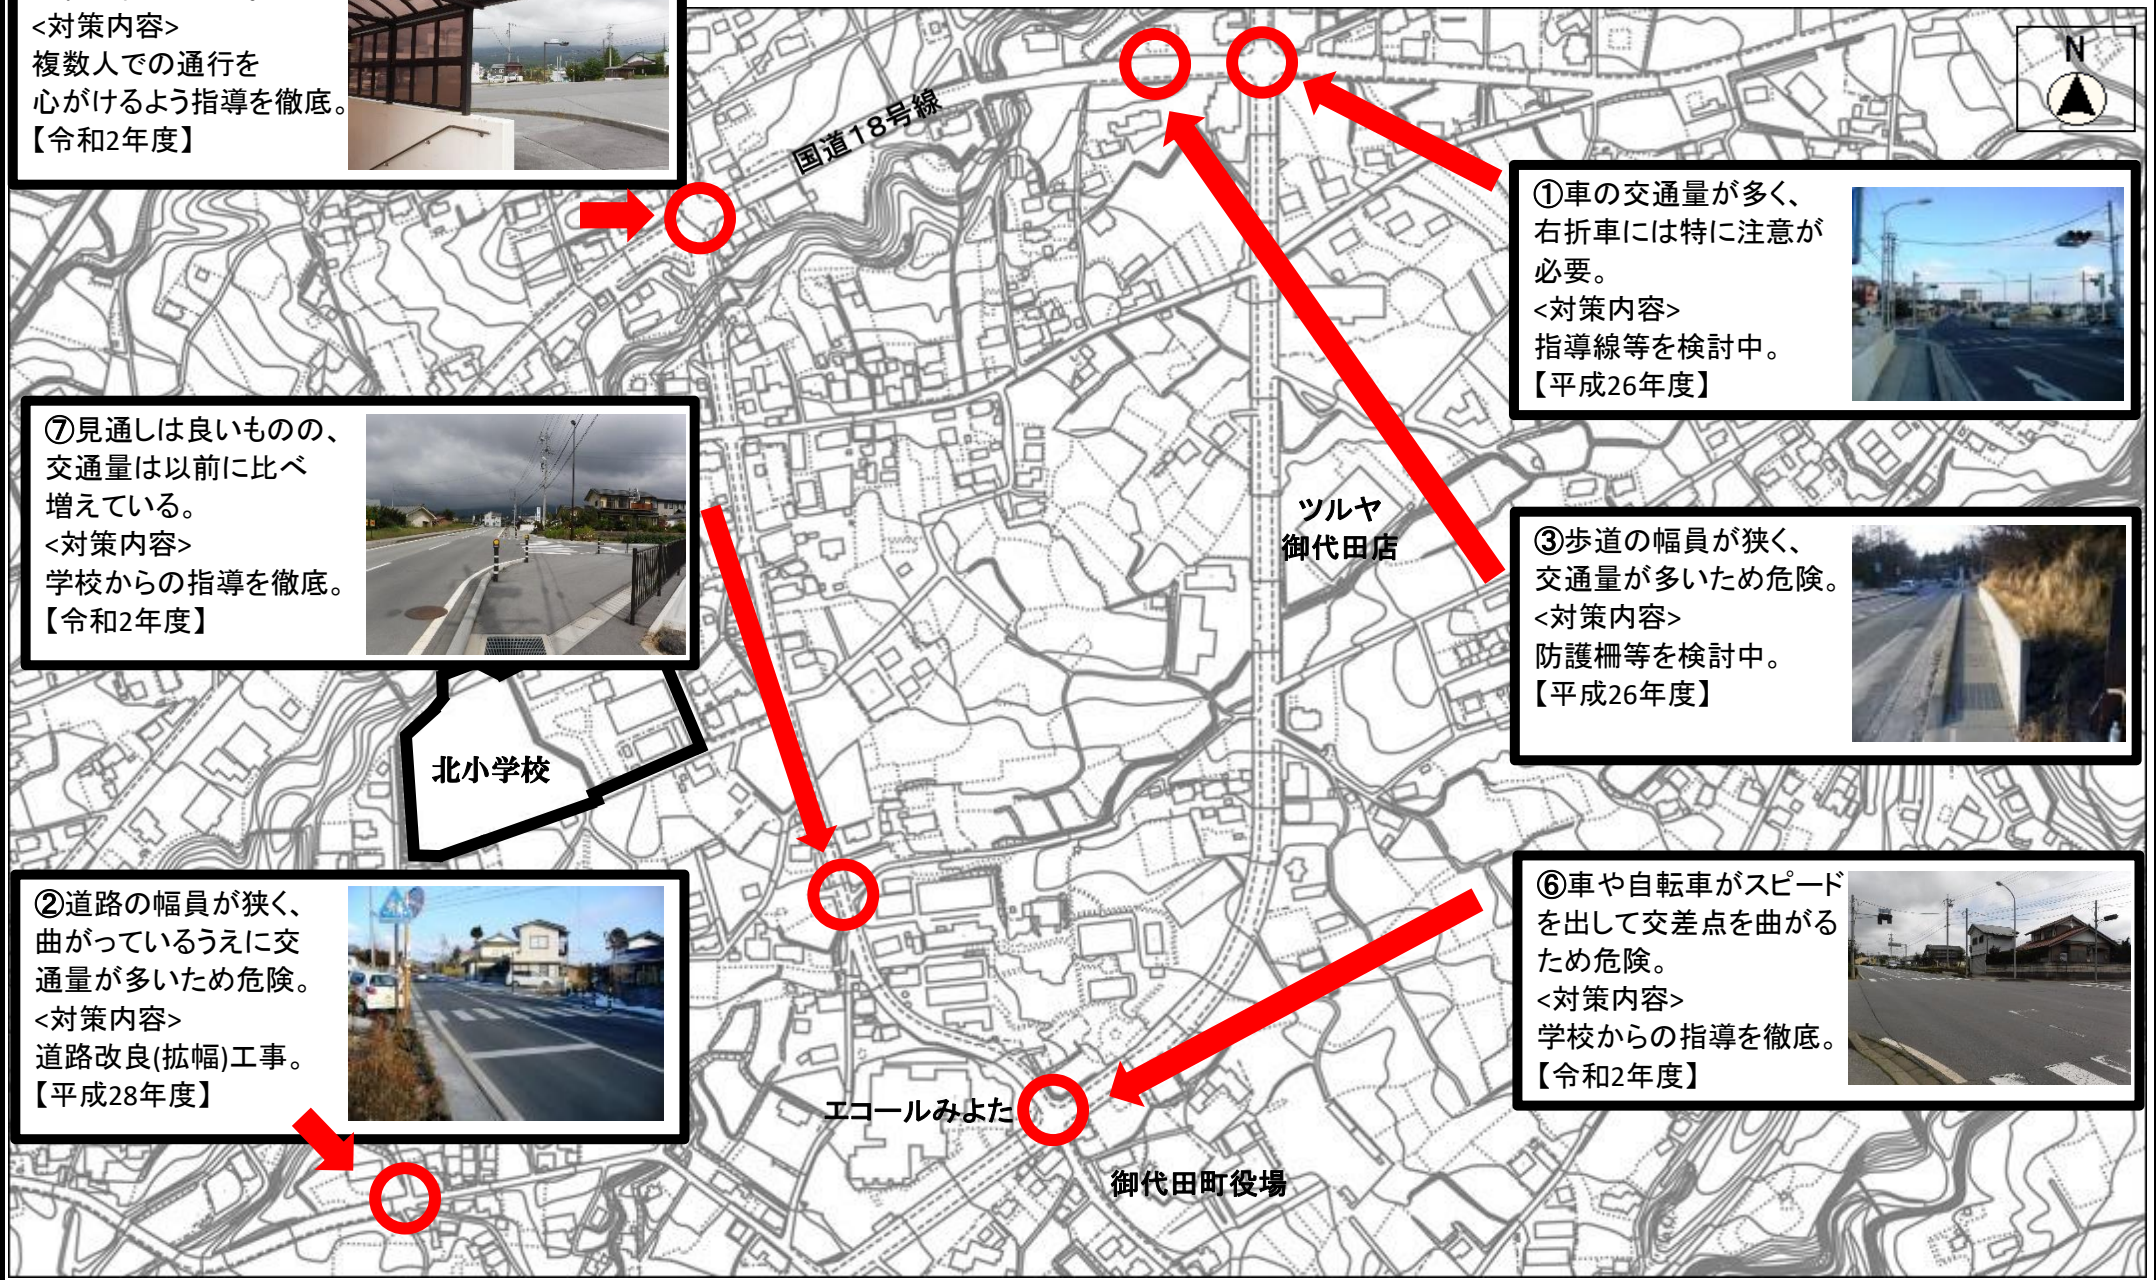
⑧地下道の特性上、人目に付きにくい。  
 <対策内容>  
 複数人での通行を心がけるよう指導を徹底。  
 【令和2年度】

⑦見通しは良いものの、交通量は以前に比べ増えている。  
 <対策内容>  
 学校からの指導を徹底。  
 【令和2年度】

②道路の幅員が狭く、曲がっているうえに交通量が多いため危険。  
 <対策内容>  
 道路改良(拡幅)工事。  
 【平成28年度】

①車の交通量が多く、右折車には特に注意が必要。  
 <対策内容>  
 指導線等を検討中。  
 【平成26年度】

③歩道の幅員が狭く、交通量が多いため危険。  
 <対策内容>  
 防護柵等を検討中。  
 【平成26年度】

⑥車や自転車がスピードを出して交差点を曲がるため危険。  
 <対策内容>  
 学校からの指導を徹底。  
 【令和2年度】

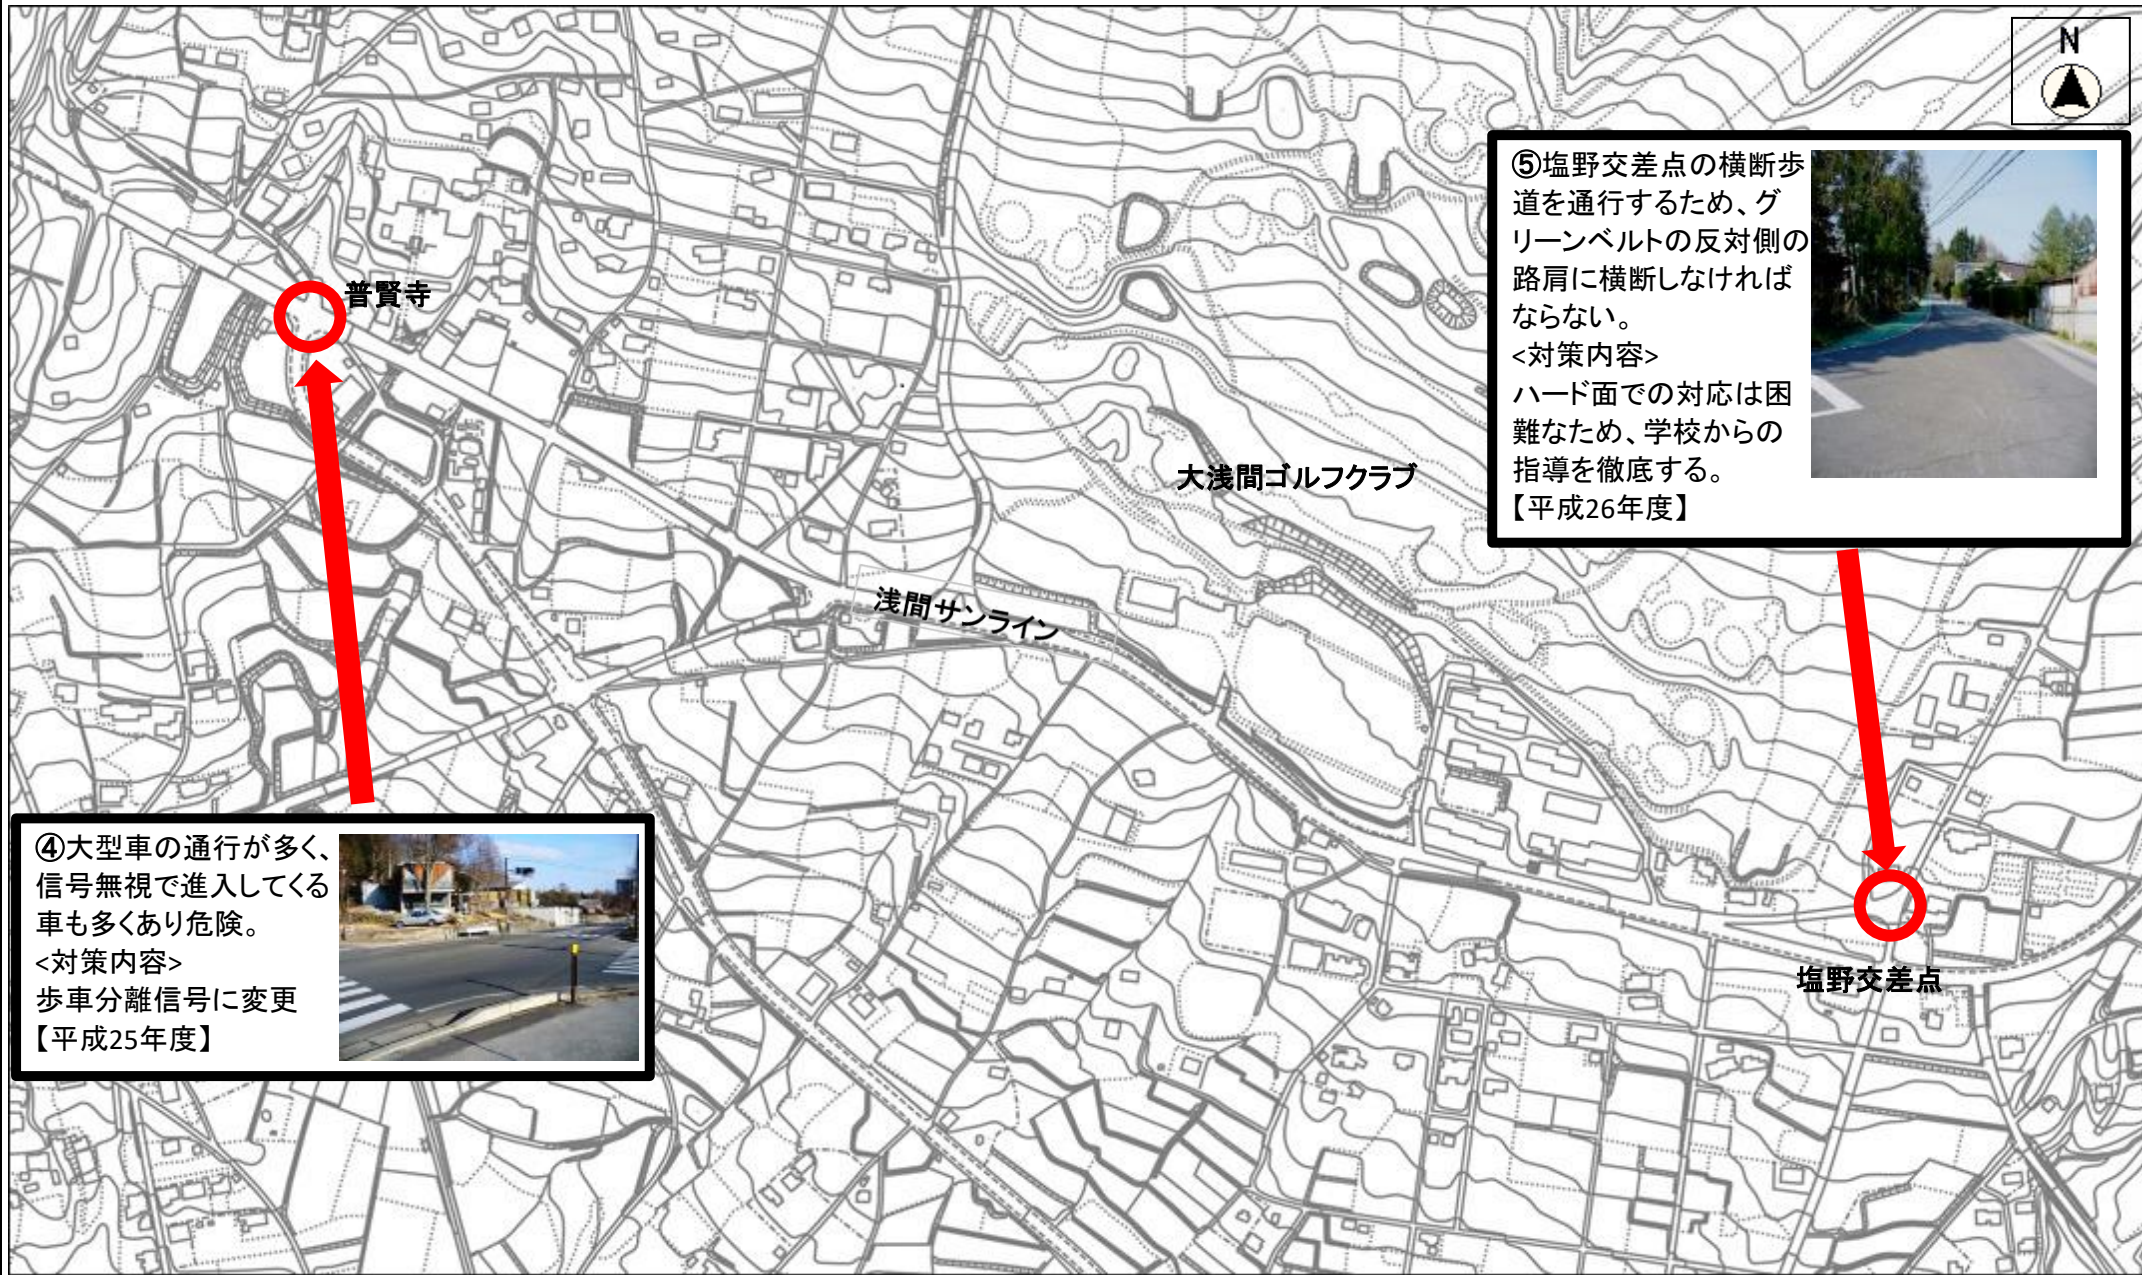
④大型車の通行が多く、信号無視で進入してくる車も多くあり危険。  
<対策内容>  
歩車分離信号に変更  
【平成25年度】

⑤塩野交差点の横断歩道を通行するため、グリーンベルトの反対側の路肩に横断しなければならない。  
<対策内容>  
ハード面での対応は困難なため、学校からの指導を徹底する。  
【平成26年度】
