「雪窓向原線」道路整備計画

平成21年度から平成25年度までの期間で行う

「まちづくり交付金事業」で、今回特に重要路線の一つである「雪窓向原線」の道路整備計画について説明します。

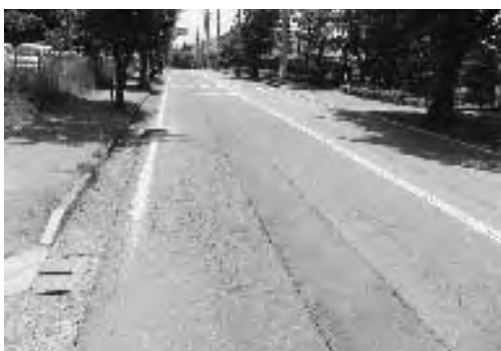
① 舗装復旧

ガス管の占用工事後の復旧にあわせ、亀甲状となっている舗装を打ち替えます。

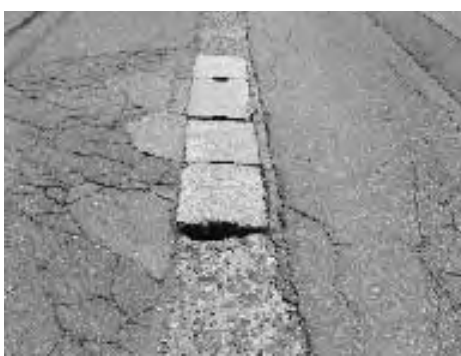
② 排水路の整備

緩やかな勾配のためか排水の流れが悪く、流下能力に支障が生じており、さらに、コンクリートが劣化して破損しているため、新しく側溝を整備します。

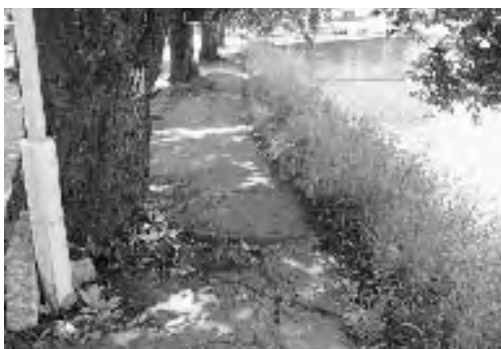
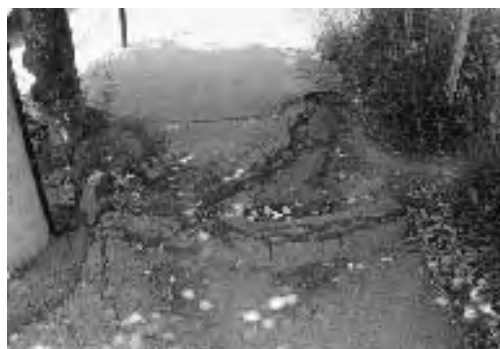
③ 歩道の整備

桜の根上りを解消します。また、歩道として十分な広さを確保し、バリアフリー化による歩道整備をします。
