1. 業務概要

本業務では建設当時、県住宅供給公社にて布設された町内で最も布設年度が古い下水道汚水管路施設(管きょ、マンホール、ふた及び取付管)本管延長 L=2.3 kmを対象に、ストックマネジメント実施方針を踏まえ、本業務仕様書に基づき、修繕・改築計画を策定することを目的とする。なお、令和6年度に取付管を除くそれら施設の劣化調査が実施されており、それら調査資料を使用するとともに、本管に接続されている取付管 N=213 箇所の TV カメラ調査を実施するものである。

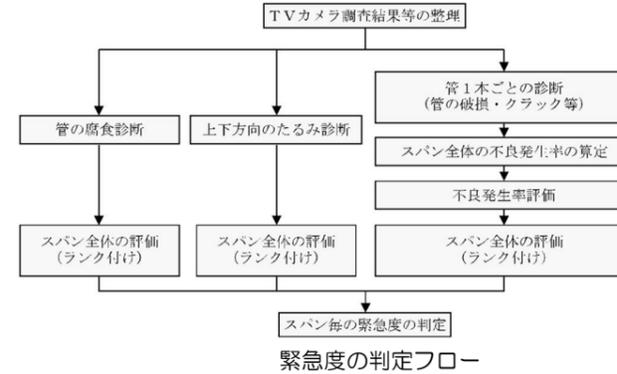
・本管管きょ

スパン全体の評価のランク付けと判定基準

診断項目	管種別該当項目		ランク (スパン全体で評価)			判定の基準
	鉄筋コンクリート管等 および陶管	硬質塩化 ビニル管	重度	中度	軽度	
管の腐食	○	-	A	B	C	A:機能低下、異常が大きい B:機能低下、異常が小さい C:機能低下、異常が殆どない A, B, Cに該当しない場合は、 異常なし等と判定する
上下方向のたるみ	○	○

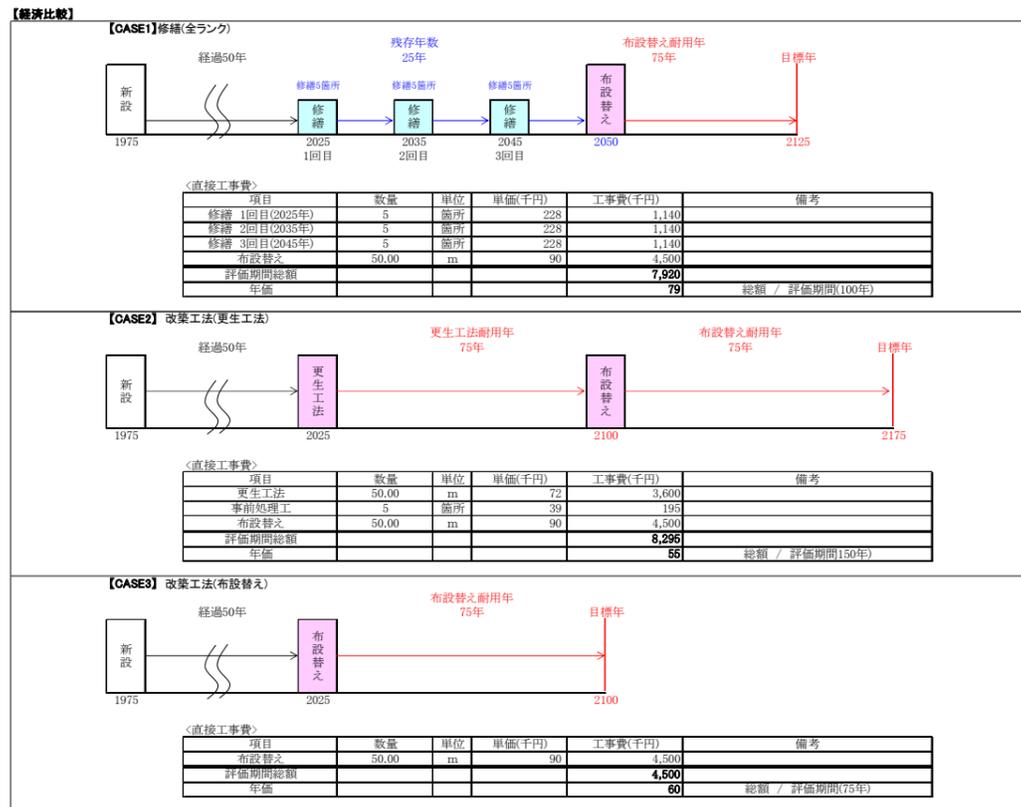
経済比較の例

- CASE1：修繕
- CASE2：改築工法(更生工法)
- CASE3：改築工法(布設替え)

【比較結果】

対策方法	CASE1 修繕(全ラック)	CASE2 改築工法(更生工法)	CASE3 改築工法(布設替え)
評価期間総額	7,920	8,295	4,500
年価	79	55	60
順位	3	1	2

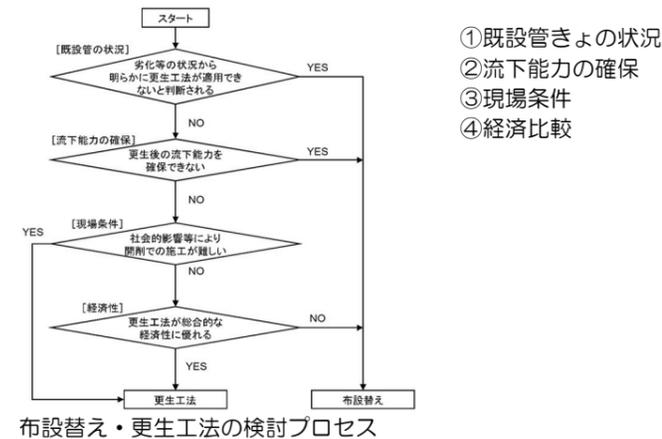
布設替えと更生工法の経済比較方法

「ガイドライン」に基づき、布設替え工法および更生工法の選定については、以下の項目に留意して行う。

(経済比較の算定例)

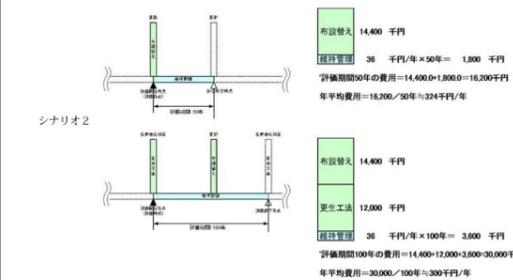
図 2-25 費用の比較イメージ

シナリオ1

注. 更新から更新までの長さを1サイクルとし、評価期間はその長さを評価開始時点からずらして評価する。更生工法により長寿命化対策を実施する場合、評価期間は50年+50年=100年となる。

項目	評価期間	累積費用	年平均費用	評価
シナリオ1	50年	16,200千円	324千円/年	○
シナリオ2	100年	30,000千円	300千円/年	○
