～安定したごみ処理の実現と新クリーンセンター整備に向けて～

## 新クリーンセンター整備事業の進捗状況について

## 環境影響評価 環境保全措置及び事後調査の実施状況について

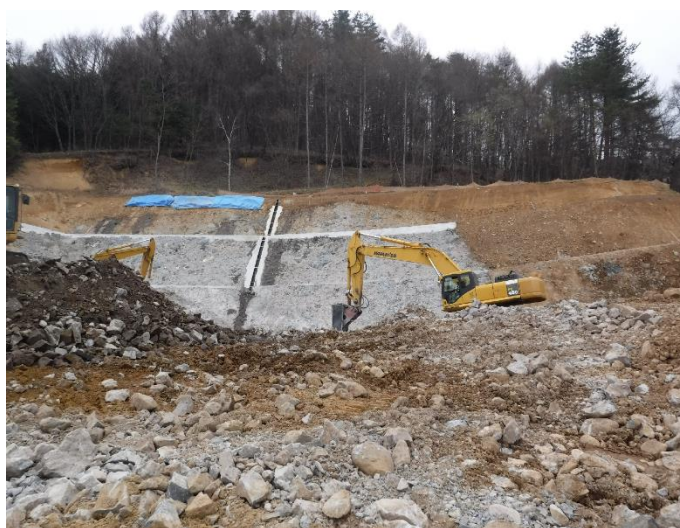
#### ①切土部分の作業状況

2 台の掘削機により掘削作業を進めています。

[H29.4.17 撮影]

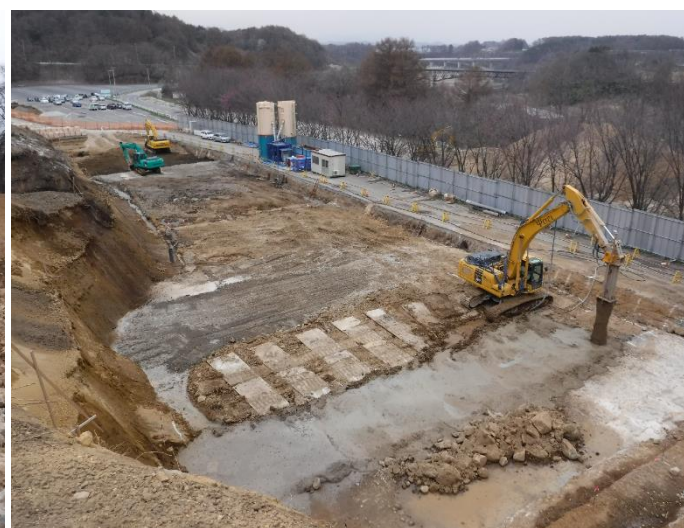
#### ②盛土部分の作業状況

この場所には、高さ約 10mの擁壁が築かれます。現在、改良剤と現地の土砂を混ぜ合わせ、強固な地盤に改良しています。

[H29.4.17 撮影]
